蛸み蛸み通信

(有)林庭園設計事務所
〒193-0823 東京都八王子市横川町991-6
Tel:042-622-8840

再刊 VOL.10

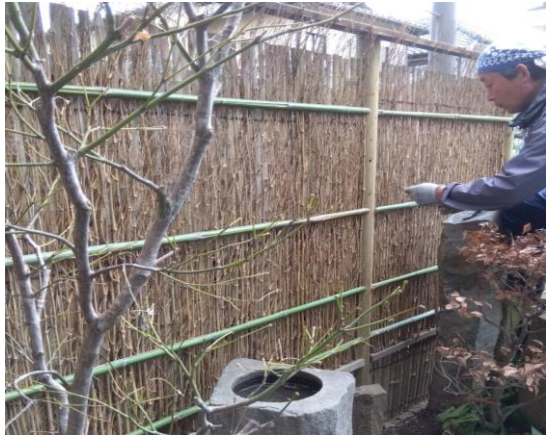
施工中の“A”邸 時雨垣

そこで今号でまた最新作の竹垣を二例程、取り上げてみました。一例目は隣家が接近する立地で裏面はいかにも見苦しかろうの配慮から裏に竹簾を取入れた作例です。もう一軒は、同じ家敷内であるが手前が駐車スペースで中庭と木塀で仕切られ、庭として一体感に欠ける所が有った。そこで風倒木を穂垣の枠に使い、軽さと独自性と変化を試み、先端を低くし、中庭の様子が覗い知る事が出来る等、解放感と一体感を演出する事が出来たと思っっている。

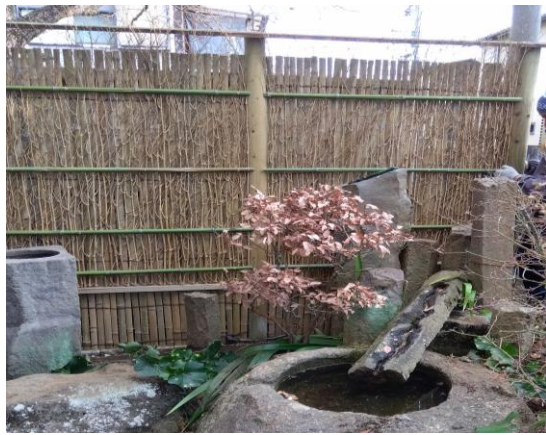
蹲の背景にはやはり竹垣で・・・

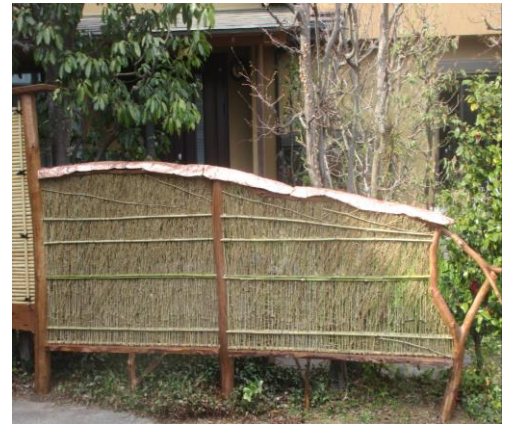
“Y”邸の変り穂垣
